# リモートセンシングを用いた非破壊探傷法の研究

## A STUDY ON NON- DESTRUCTIVE INSPECTION WITH REMOTE SENSING

橋 肇<sup>1)</sup> 中本 啓介<sup>1)</sup>  
 Hajime Tachibana Keisuke Nakamoto

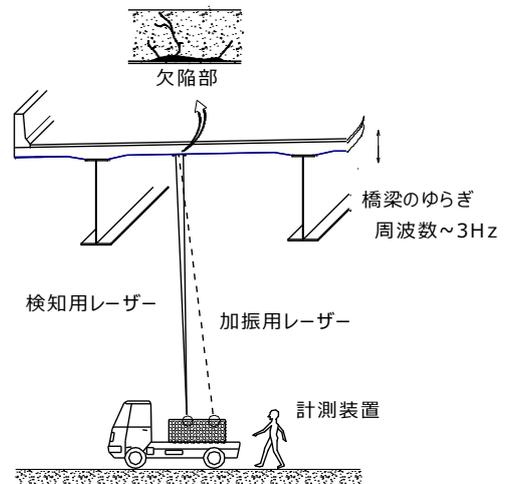
図-1 レーザーリモートセンシング概要

開発したシステムは、図-1に示す加振用レーザーにより対象を打撃し振動数変化を検知用レーザーで検出し判定するシステムである。インパクトレーザーには、十分に感度調整されたCO<sub>2</sub>レーザーを用いており鋼板表面にダメージを与えない打音（打撃）により鋼板面に衝撃を与える。検知用レーザーには、供用中の橋梁では走行車両により揺らぎが生じるため打撃による鋼板変位の探傷

精度を高めるためにレーザー差動干渉法<sup>3)4)</sup>を新たに構築し採用した。探傷する変状については、鋼板接着補強床版の場合は、各種損傷状態<sup>2)</sup>が想定される。本システムでは、コンクリートと鋼板面の境界における変状に着目し劣化による樹脂と鋼板の剥離、滞水状態、劣化損傷あるいは施工不良による樹脂の未充填部における空隙状態を探傷することを目標としている。

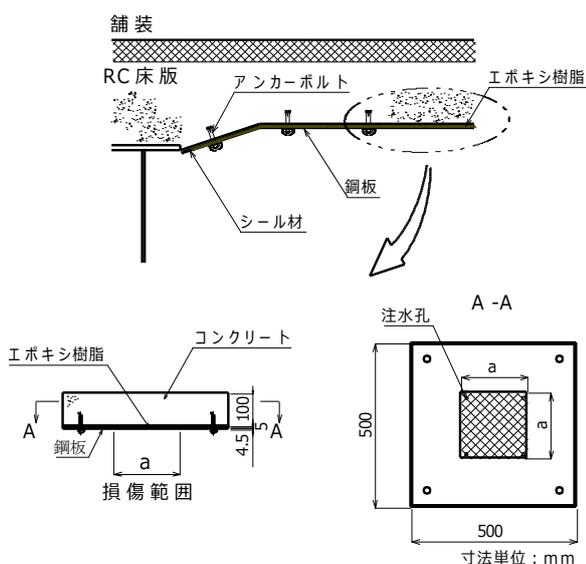
図-2 室内実験試験体

試験体を図-2に示す。試験体は、これまでの施工実績<sup>5)</sup>などから、鋼板厚を4.5mm、樹脂厚5mmとした。模擬損傷範囲は、200×200mmの樹脂充填不良を想定し空隙を再現した。

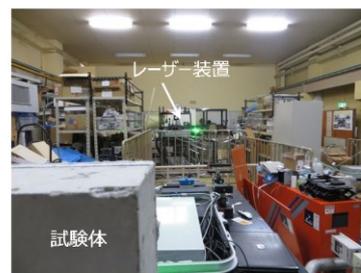
写真-1 室内実験状況

鋼板接着工法の損傷部をモデル化した試験体の計測状況を写真-1,2に示す。高架橋の下側から計測することを想定して、レーザー装置から約8m離れた位置での計測を行った。計測方法は、実橋を想定しレーザーにて加振を行い、2本の検知用レーザーで探傷することとした。計測ケースを図-3に示す。加振レーザーを中心として計測間隔を5cmとし模擬損傷範囲内で水平に移動させて計測を行った。

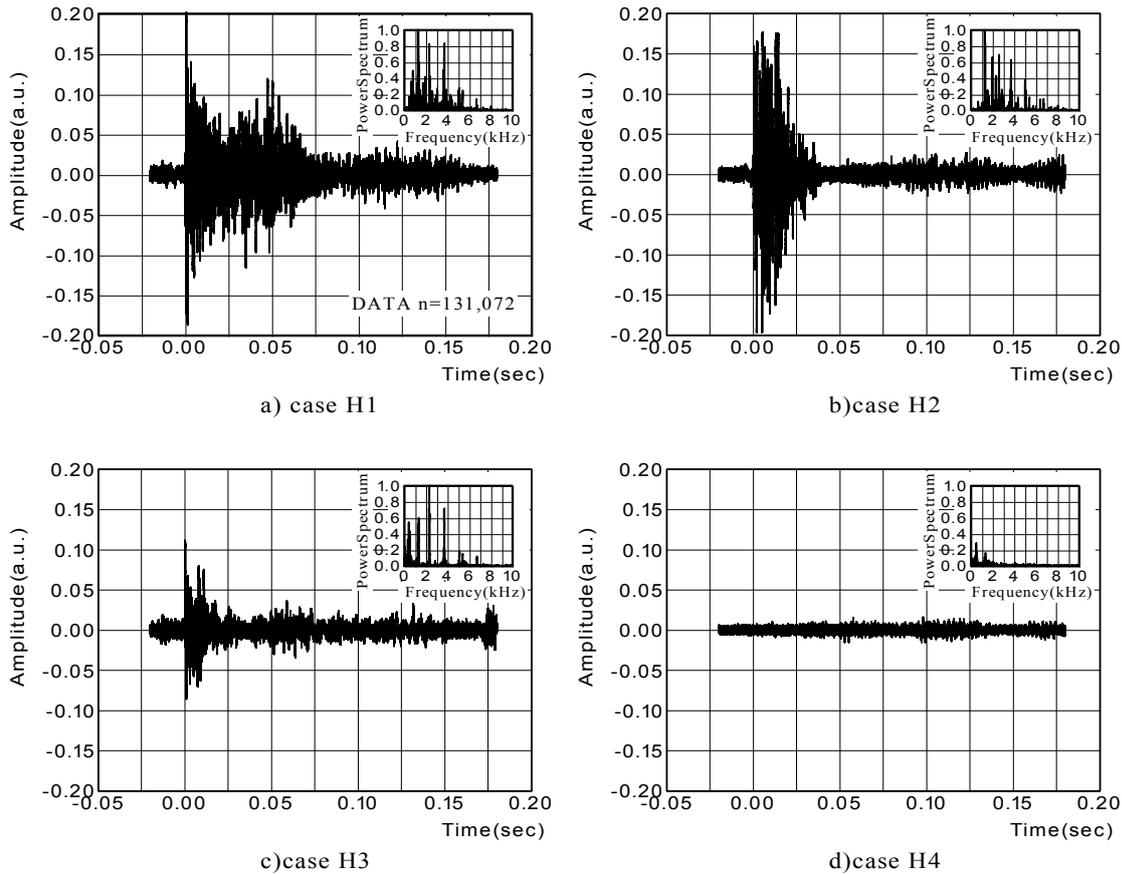
図-4 レーザー差動干渉法によって得られた 200×200mm 空隙部の計測波形とその周波数スペクトル(右上)

レーザー差動干渉法による時刻歴信号波形を図-4a)～d)に示す。また、各信号波形の周波数スペクトルは、各図の右上に示す。模擬損傷の探傷について考察する。

図-4より空隙範囲内のレーザー照射位置により信号波形の振幅が異なることが確認できる。空隙範囲中央を照射した図-4a)では、照射に起因する鋼板の自由振動が一番大きく照射位置が中央から離れると図-4b)の結果に示すように鋼板の自由振動が小さくなっていくことがわか

る。模擬損傷範囲外を照射した図-4d)では信号波形の信号波高値は、空隙部中央を照射したケースの5%以下となっており試験体の樹脂充填状態時の鋼板の振動特性を確認できる。また、図-4b)c)の信号波形にも振幅、減衰などの特性に差があり、樹脂が未充填となる空隙部との境界についても判別できる可能性があることが分かる。

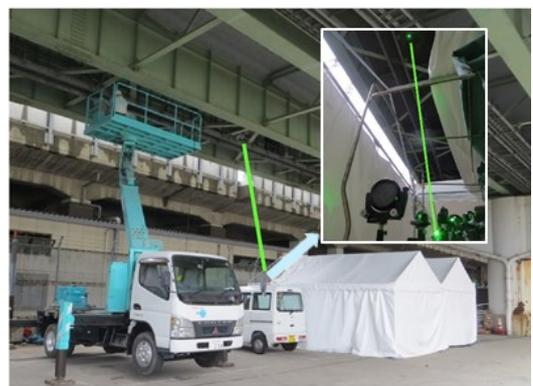
写真-3 現場計測状況

レーザー差動干渉装置を橋梁下に設置して振動計測実験を行った。実橋梁での実験計測状況を写真-3に示す。テントの中にレーザー装置を配置し、レーザー差動干渉法を行うために2本の検出用レーザーを床版に向けて照射した。また、加振用レーザーは2本の検出用レーザーの中間部に照射した。事前にハンマーを用いた打音検査を実施し、異音部を欠陥部とし、それ以外を健全部とした。橋梁床版に存在する欠陥部にレーザーを照射した場合の時刻歴信号波形を図-5に示す。そして、健全部にレーザーを照射した時の写真とこのとき得られた結果を図

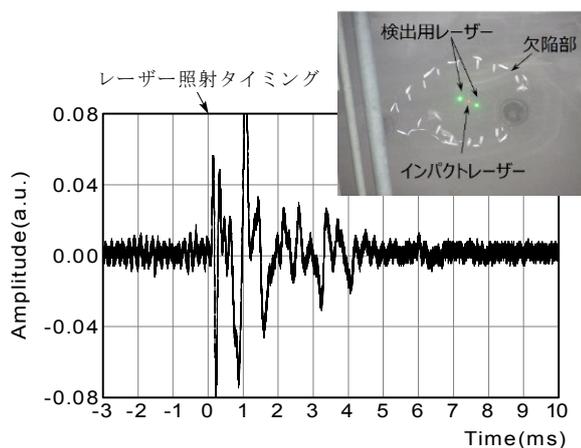
図-5 欠陥部にレーザー照射した状況(右上)と  
得られた時刻歴信号波形

-6に示す。室内実験結果と同様に、欠陥部と健全部では信号波形に差が生じていることがわかる。欠陥部に照射した場合は、欠陥部鋼板の自由振動による信号波高値が健全部に比べ2倍以上となっており、波形減衰にも差があることがわかる。なお、実験時には常時、走行車両により橋梁に3~5Hz程度の揺らぎがあり、レーザー差動干渉法が有効に機能していることが結果より確認できる。

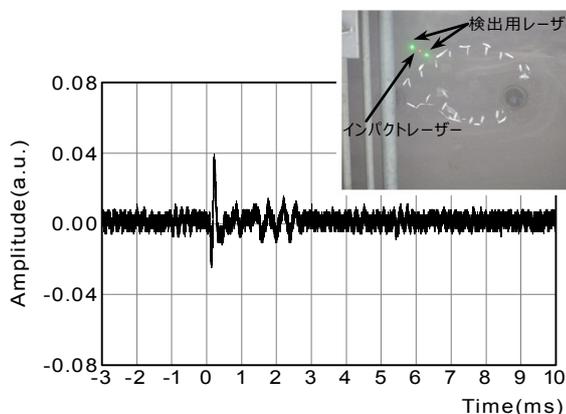
図-6 健全部にレーザー照射した状況(右上)と  
得られた時刻歴信号波形

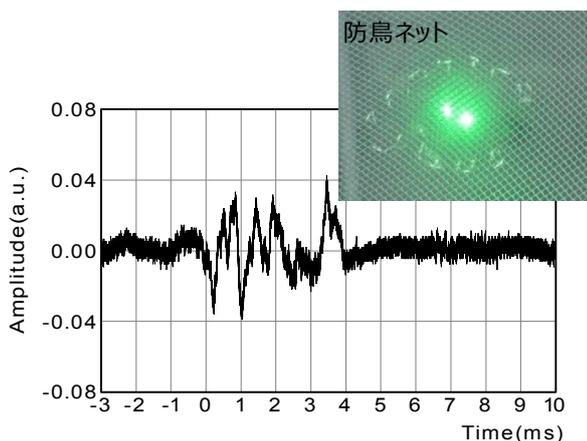
図-7 防鳥ネットを通して欠陥部にレーザー照射した  
状況(右上)と得られた時刻歴信号波形

つぎに、リモート探傷時の障害物を想定した実験を実施した。都市高速では防鳥ネットが橋梁下面全体にわたって設置されることが多い。そこで、レーザーが防鳥ネットを通過して計測が可能であることを検証した。欠陥

部にレーザーを照射した場合の時刻歴信号波形を図-7に示す。加振用レーザーが防鳥ネットと干渉するため、防鳥ネットがない場合に比べ最大で約50%程度、信号波高値は低下するが、計測が十分に可能であることがわかる。実験後にレーザー照射による床版下面の塗装、防鳥ネッ
