手取川橋梁上部工工事

CONSTRUCTION OF TEDORIGAWA BRIDGE

手取川橋は、主要地方道金沢美川小松線の一部で、1級河川「手取川」に架かる橋梁である。本道路の開通により、ものづくり企業が集まる加賀地域と金沢港を結ぶ加賀海浜産業道路のアクセスが向上し、物流の効率化による沿線立地企業の利便性向上や、慢性的な交通渋滞の緩和が期待されている。本工事は、橋梁規模が大きく、桁架設は右岸側と左岸側でそれぞれ背替え工事を伴い、2回の非出水期間が必要であった。桁架設完了後に橋面の施工を行った。

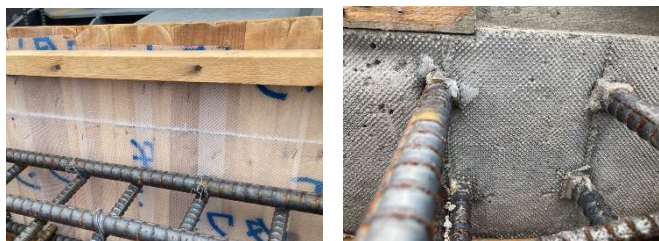
写真-1, 2 KK シート貼り付け完了・剥離後

- (1) 型枠に均質に必要な性能を有する打継目処理を可能とする KK シートを貼り付ける「KK シート工法」を行い、打継部の耐久性確保と打継処理の効率化を図った(写真-1, 2)。

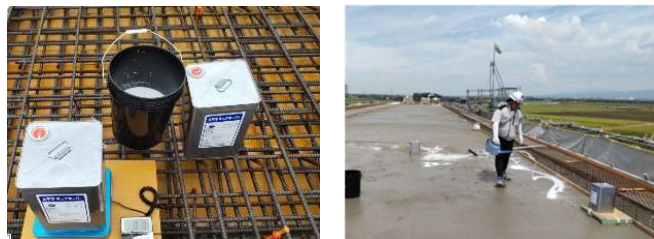
写真-3, 4 キュアキーパー計測状況・散布状況

- (2) 初期材齢の水分の逸散を防止し、セメントの水和反応に適した環境を保持する被膜養生剤「キュアキーパー」を散布して表面仕上げを行い、養生開始前のプラスチックひび割れを抑制した(写真-3, 4)。また、床版の湿潤養生は、養生マットの上にシートを重ねて養生水の逸散を防止した上で 28 日間継続し、ひび割れ抵抗性の高い緻密なコンクリートを生成して塩分等の浸入を抑制した。
- (3) 当初、橋台の上から打込みを行う計画であったが、河川管理者との河川協議の結果、P3 付近まで河川内にポンプ車を据え付けることが可能となり、圧送配管長を短縮した。圧送配管は濡れた養生マットとシ

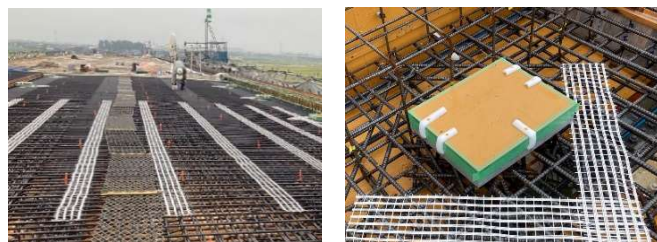
写真-5, 6 ハイパーネット設置状況

- (4) 付着面積を大きく、付着損失を小さくした形状で、応力の均一分散をはかり、有害なひび割れを抑制する効果がある「ハイパーネット」を支間支点部と排水柵周りに設置した(写真-5, 6)。
