# 並木橋架設工事

## CONSTRUCTION OF NAMIKI BRIDGE

### 1. まえがき

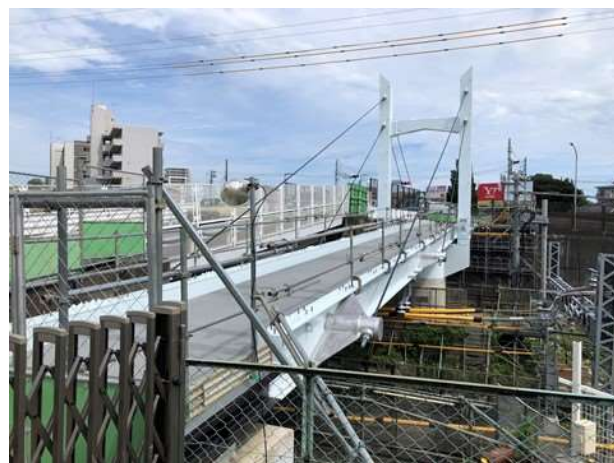
写真-1 張力調整完了状況

ケーブル張力の導入は固定側のナットを油圧トルクレンチを使用して締め付けることで張力を導入した。これにはあらかじめ本設のケーブルを使用した高次振動法にてキャリブレーションを行い、その結果を現地での張力導入に反映した。張力測定は小田急線および相鉄本線の停電時に作業を行い、8 本の全ケーブルの軸力バランスを調整しながら、A2 橋台の反力を設計値に対して  $\pm 10\text{kN}$  以内になるように調整を行った。写真-1 に張力調整完了状況を示す。

本工事でのケーブルの張力管理は「高次振動法」を用いて行った。これは設計ケーブル張力が 50kN 程度と非常に小さく、一般的な振動法では正確なケーブル張力の測定が困難であった。また本工事では A2 橋台の反力低減が主たる目的であるためケーブル張力を測定しつつ、A2 支承前面にロードセルを設置して A2 反力を計測した。
